Boote und Gastro

Überlingen am Bodensee ist um eine Attraktion reicher – die sanierte und neu gestaltete Kellerwerft eröffnete 2019 mit integrierter Gastronomie.

Sanierung Kellerwerft in Überlingen am Bodensee

Sanierung mit Fingerspitzengefühl

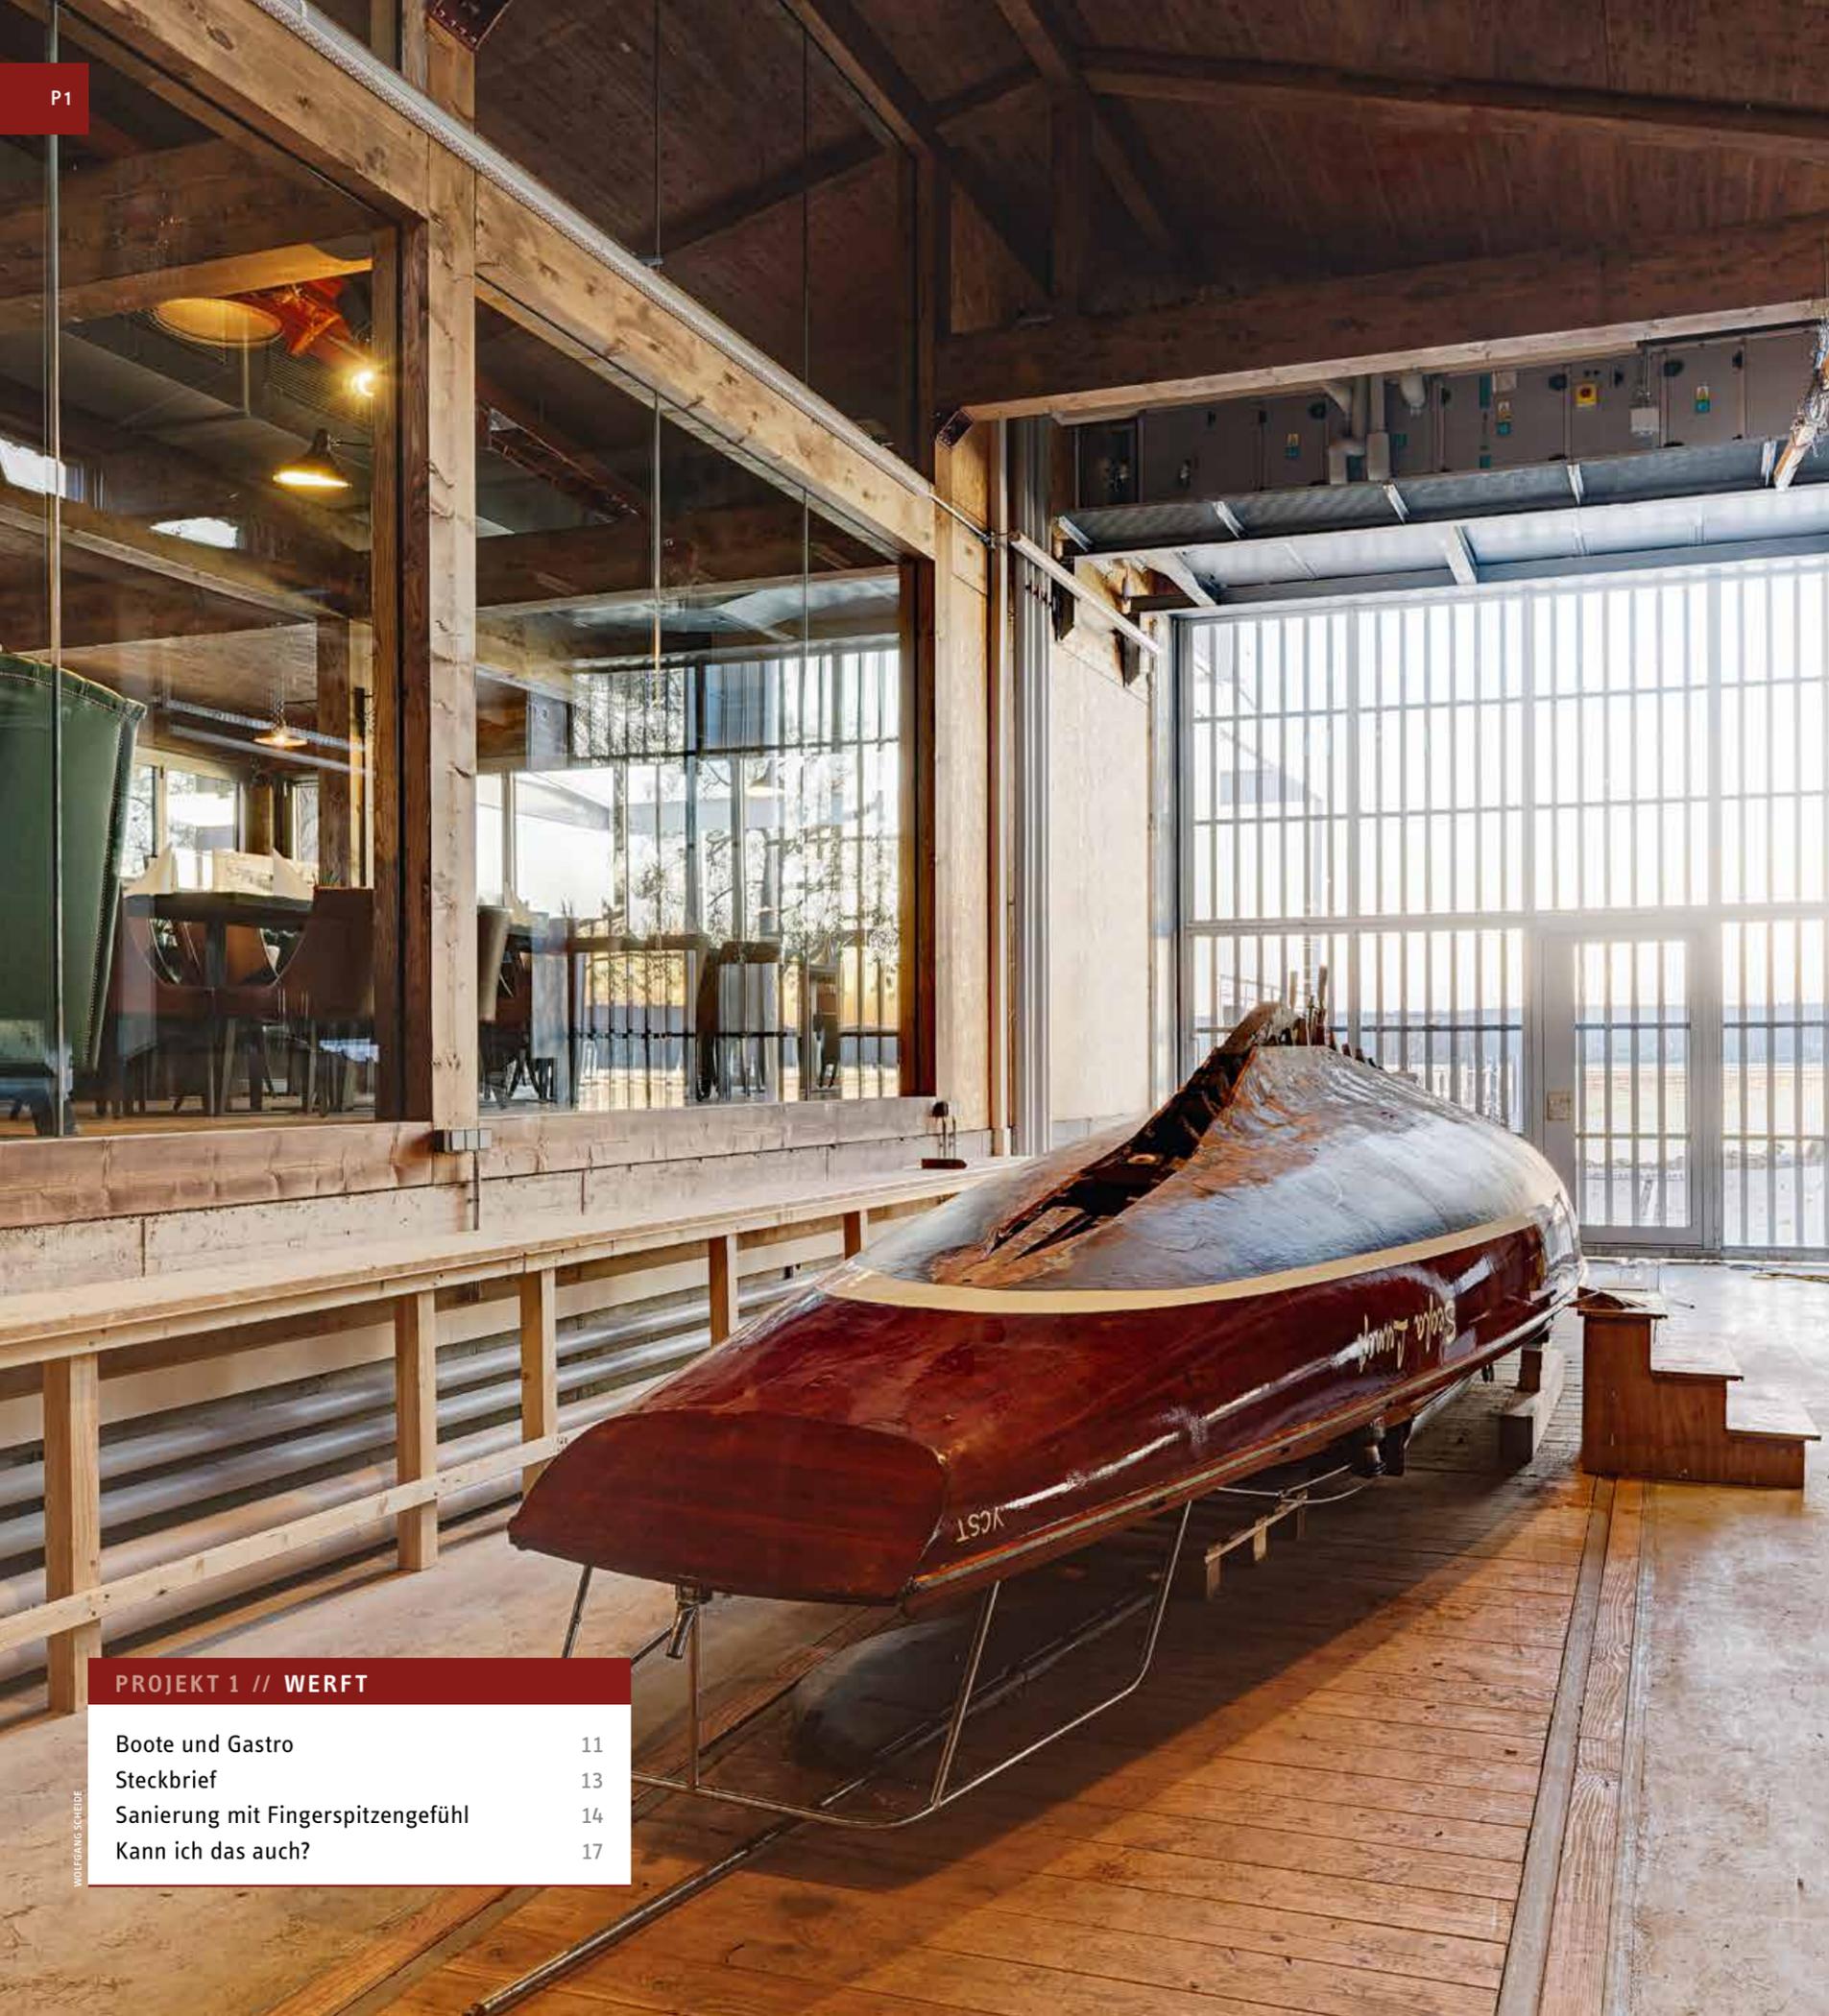
► Die Gäste der Gastronomie haben durch die raumhohe Verglasung Zugang zum Bootshandwerk und können den Bootsbauern bei der Arbeit zuschauen

Eine Besonderheit des Werftgebäudes ist die Brandschutzverglasung von insgesamt 7,92 x 2,84 m und 34 mm Dicke, Brandschutzklasse F30 nach DIN 4102, die im unteren Bereich aus drei Teilstücken mit insgesamt 960 kg besteht. Insgesamt trennen zwölf Scheiben die beiden Brandabschnitte Werkstatt und Gastrobereich. Der Einbau war spektakulär, denn schon beim Aufrichten wurden die drei Scheiben zwischen den dafür geschlitzten Stützen angebracht. Das machte die nachfolgenden Arbeiten

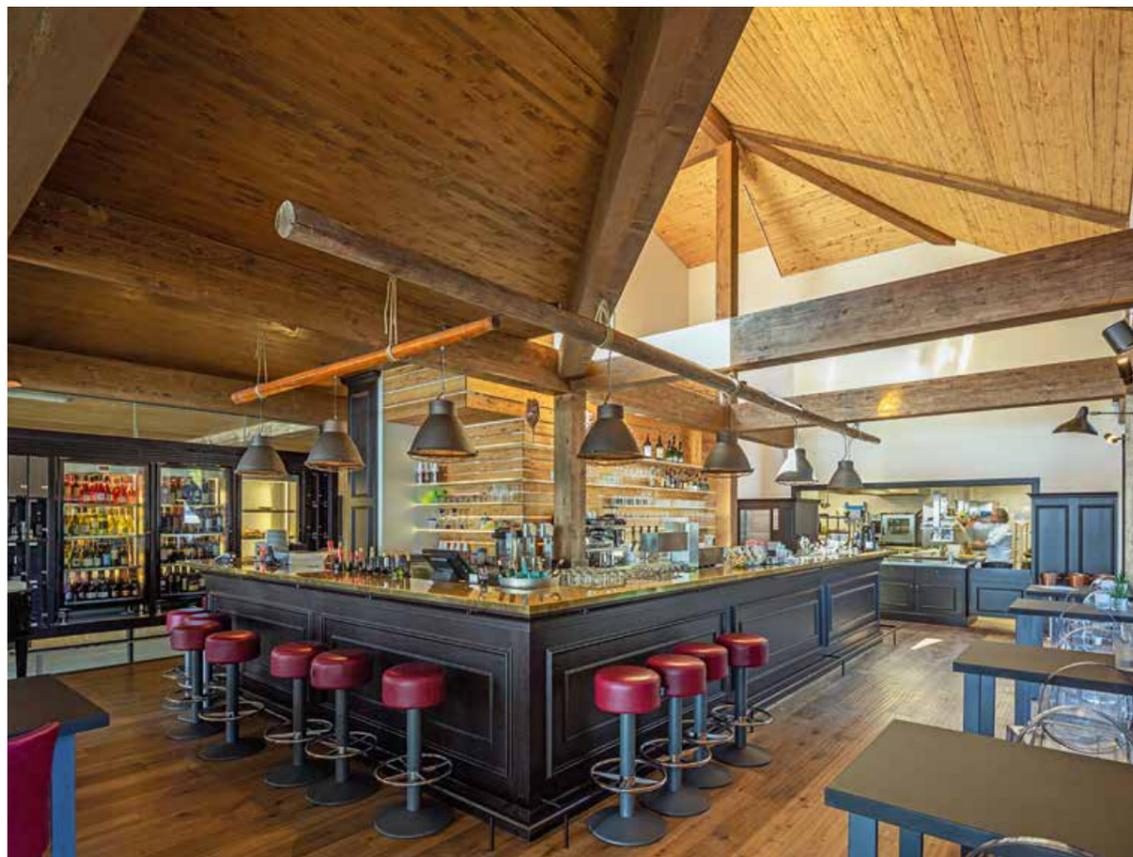
► Eine Besonderheit stellt der gläserne Weinschrank in F30 dar. Er ist in ein Feld der gläsernen Wand, die die Werkstatt von der Gastronomie trennt, eingearbeitet

Auch der restaurierte Flügel aus dem Jahre 1936 ist keine Zierde und erklingt bei Clubfesten und Events im Restaurant. Alle Blicke auf sich zieht der gläserne Weinschrank (Brandschutzklasse F30). Er ist in ein Feld der gläsernen Wand, die die Werkstatt von der Gastronomie trennt, eingearbeitet. Daneben geben zwei Achsen mit Hauptfeldern à 4 × 2,84 und zwei Oberlichtfeldern à 4 × 1,8 m (ebenfalls F30) den Blick in die Werft frei.

Auch der Schallschutz zwischen dem gewerblichen Bereich der Werft und der Gastronomie ($R_w = 42 \text{ dB(A)}$) war ein Thema. In eines dieser drei großen Glasfelder wollten wir den Weinschrank integrieren. Dies ist wahrscheinlich der einzige brandschutznachweise ausgereifte Weinschrank (F30). Er ist mit seinem Gewicht von 1,5 t (mit Flaschen)

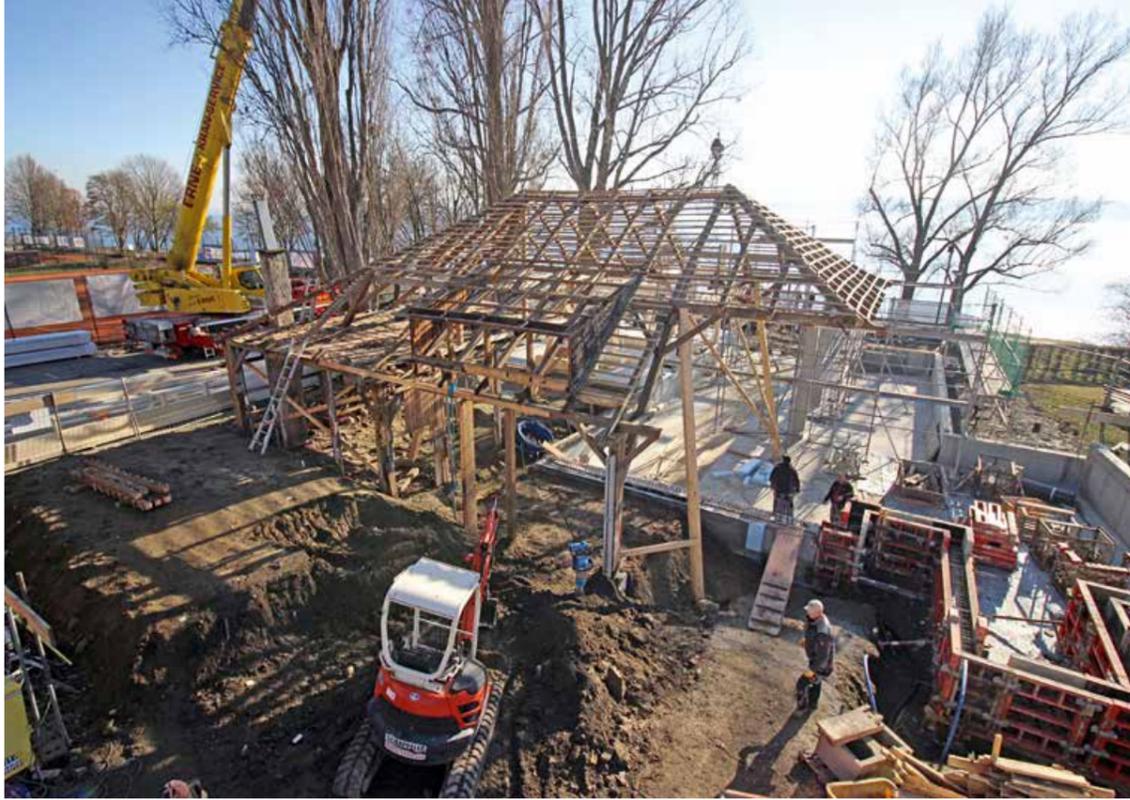
► Erst wurde der Werftbereich errichtet, die Betonbodenplatte ist zu erkennen. Dann folgte der Service- und Clubbereich, auf dem im Bild noch ein Bagger steht

Der Bau nach den Plänen von Architekt Klaus König startete im Juli 2018 mit dem Spatenstich. Im November wurde ein Teil des alten Gebäudes abgebrochen, im Dezember führte man die Stahlbeton-Arbeiten aus. Im Februar 2019 war das Aufrichten des ersten Bauabschnitts, der Werft, vier Wochen später der des zweiten Bauabschnitts, des Clubgebäudes. Nach einer Bauzeit von nur acht Monaten wurde Ende Juli 2019 die Gastronomie eröffnet.

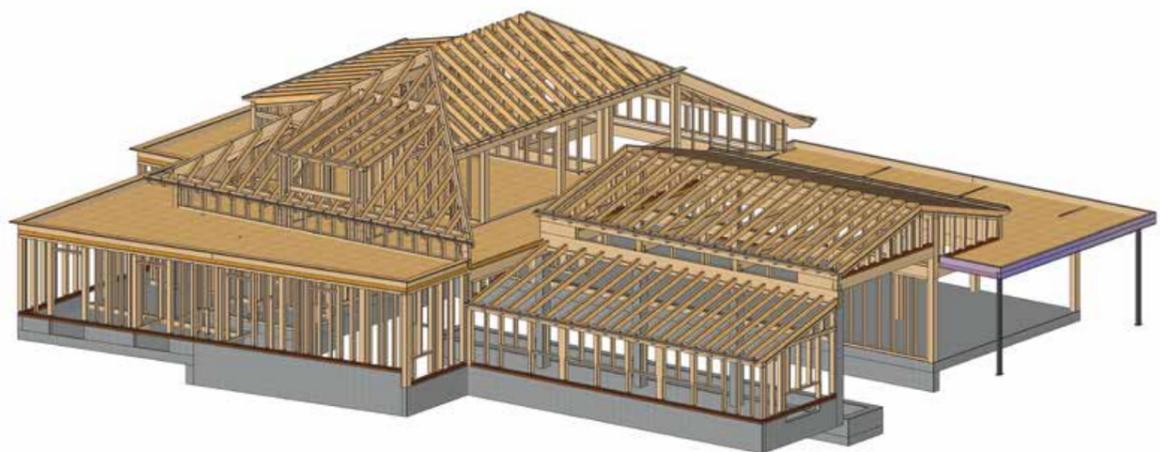
ISOMETRIE

Die komplexe Stützenkonstruktion ist wegen der Raumhöhen von 5 m und nur minimaler Scheibenwirkung der Wände für hohe Belastungen ausgelegt.

Klaus Lacher, Zimmerermeister bei der Willi Mayer Holzbau GmbH & Co. KG, erinnert sich: „Es war eine massiv tragende Konstruktion gewünscht, vom Querschnitt her sehr stark. Es sollte einfach und massiv wirken, da die Räume mit 5 m sehr hoch sind. Die Balken aus Fichten-Leimholz waren von der Statik her notwendig. Die Verbinder sind teilweise Metall-Schwalbenschwänze und Balkenstege, die mit Stabdübeln verbunden wurden. Die Stützen, aufgerichtet am Ort der früheren Stützen, messen 24 x 24 cm, im Altbau waren sie nur 16 x 16 cm stark. Die Binder messen 24 x 40 cm.“

Gastronomiegebäudeteils ist als Pfettendach mit einer sichtbaren Sparren-Pfettenkonstruktion geplant und ausgeführt worden. Der restliche Flachdachbereich, welcher zudem im Bereich des Gastronomiebereichs als Terrasse und Balkon genutzt wird, sowie die Geschossdecke erfolgte als Brettstapel-Massivholzdecke, ebenfalls mit teilweise unterseitig sichtbarer Oberfläche. Für den Lastabtrag des eingeschossigen Gastronomie- und Werftteils mit Balkon bzw. Terrassennutzung konnte die bereits architektonisch gewünschte

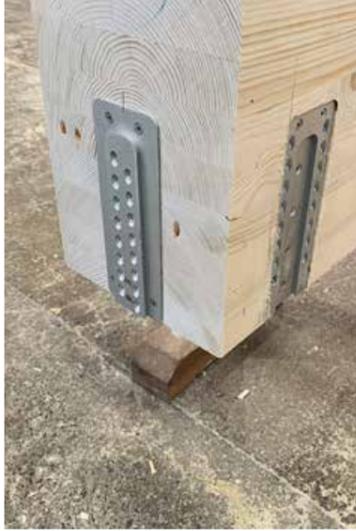
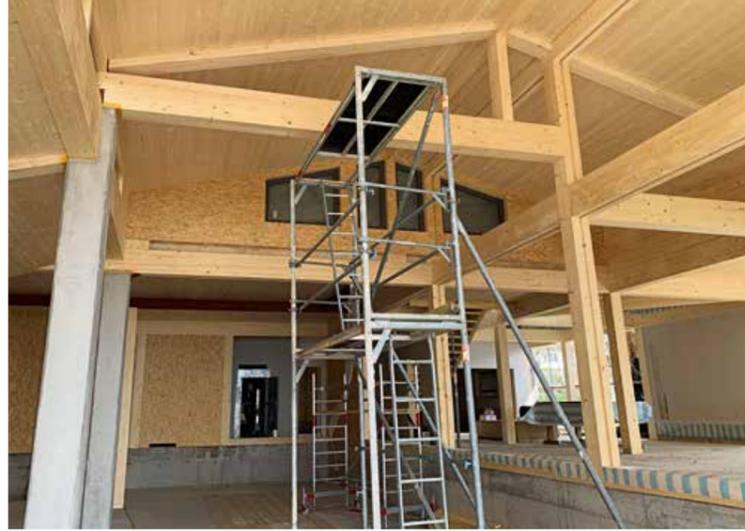
- ▶ Metallverbinder an Stützen und Querbalken
- ▶ Rohbau des Werftbereichs

zug-, druck- und schubfest angeschlossen wurde. Die Sichtbarkeit der Holzkonstruktion stand bei der Planung im Mittelpunkt und hatte oberste Priorität. So fiel die Wahl der Holzverbindungen unter anderem auf Balkenträger und Schlitzblechverbindungen. Aufgrund des hohen Vorfertigungsgrades der Wandkonstruktion mussten auch die Verankerungen auf den Massivbau und untereinander bereits so geplant und im Werk angebracht werden, dass die Wandkonstruktionen bereits beidseitig geschlossen auf der Baustelle statisch wirksam angeschlossen werden konnten. Dabei kamen bereits unter der Beplankung vormontierte Zuganker, Winkel und Lochbleche zum Einsatz.

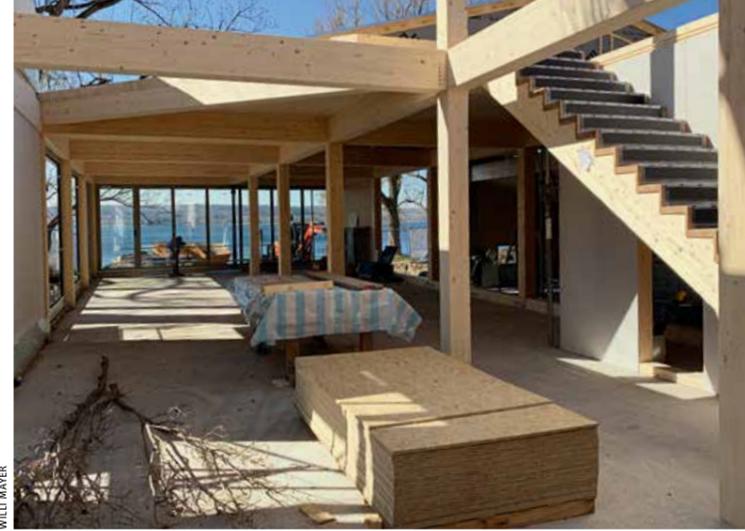
- ◀ Rohbau des Gastronomiebereichs. Die Glasfront im Hintergrund führt auf die Terrasse
